E-MAGAZÍN

# STAVEBNÍ PARTNER

## INFORMACE O PROJEKTU PARTNERSTVÍ

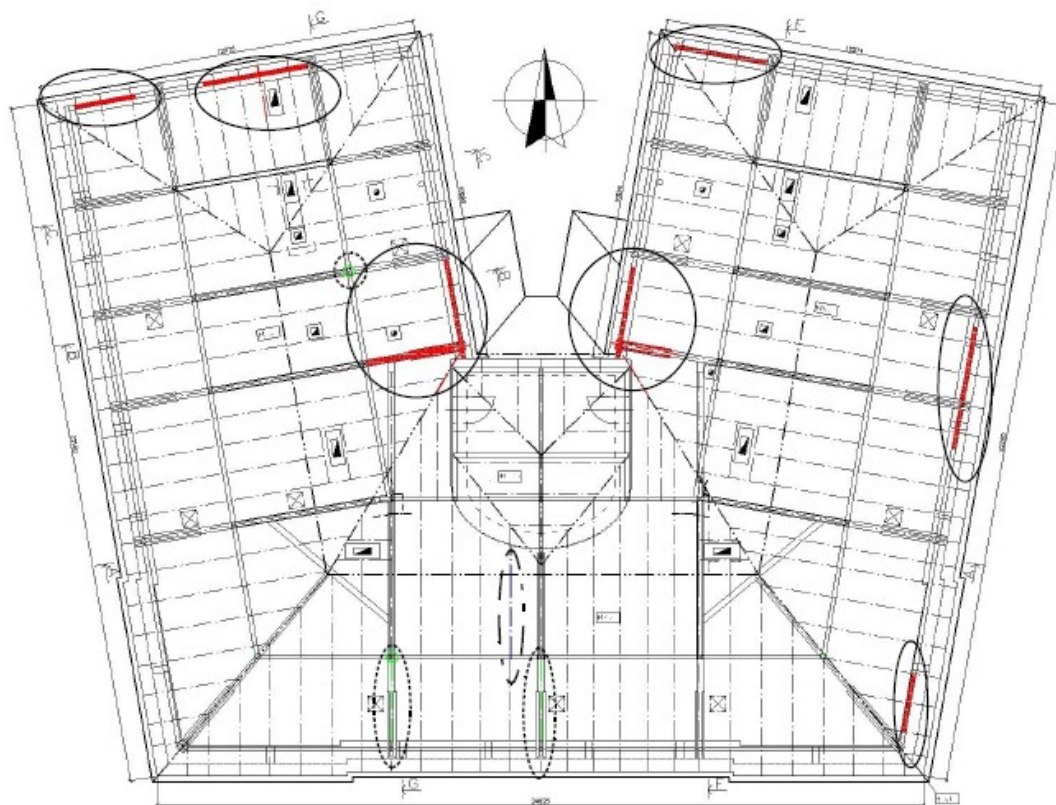
Obr. 2: Vyznačení poškozených míst do půdorysu objektu – dům Salve, Brno-Mendlovo náměstí.

Nejvíce poškozená místa se nacházela v obou úžlabích, kde byla zjištěna hnědá hniloba. Především byly poškozeny všechny prvky uzlu u pozednice pod úžlabím (pozednice, krokv plné vazby, úžlabní krokv a kleštiny) v levé i pravé části jak je patrné z obr. 2. Rovněž se vážné poškození týkalo i vazného trámu (přibližně v délce 3 metry) zabudovaným do nadezdívky pod uzlem a pozednic na severní stranách obou křídel domu Salve (hnědá hniloba a částečně rovněž tesařík krovový), v půdoryse (obrázku 2) označeno červenou barvou.

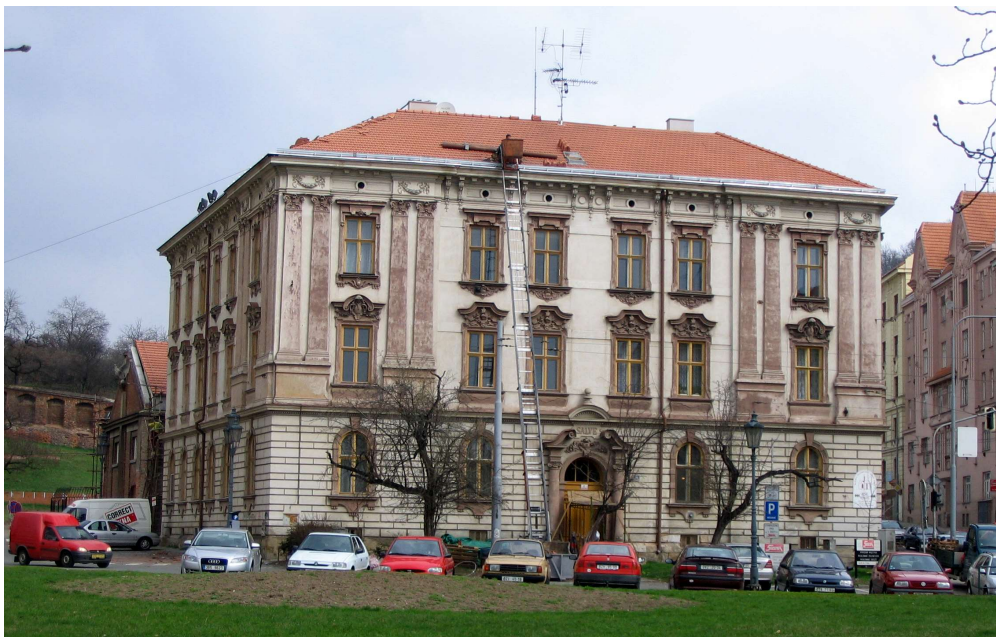
V současné době je již krovová konstrukce domu opravena, závěrečná fáze etapy opravy krovové konstrukce včetně výměny krytiny je zachycena na obr. 3.

Obr. 3: Situace Mendlovo náměstí v Brně: Závěrečná fáze opravy zastřešení domu Salve (fotoarchiv Čechová)

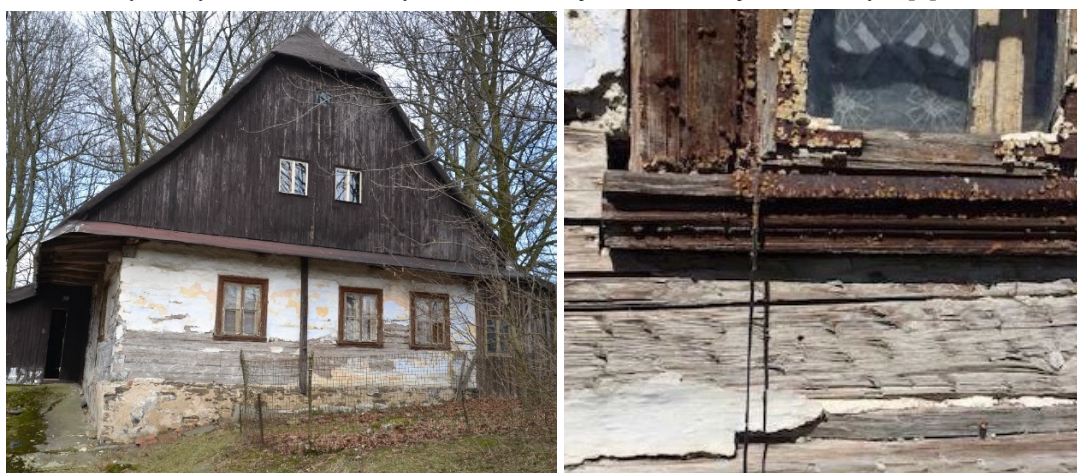
Obr. 7: Pohled na jižní roubenou stěnu a detail poškození okna (fotoarchiv Čechová)

Trámy, které se nachází pod a mezi okenními otvory jsou ztrouchnivělé a napadeny hnilobou, jak je patrné z obr. 6 až 8, totéž se týká některých spodních dřevěných prahů u podezdívek.

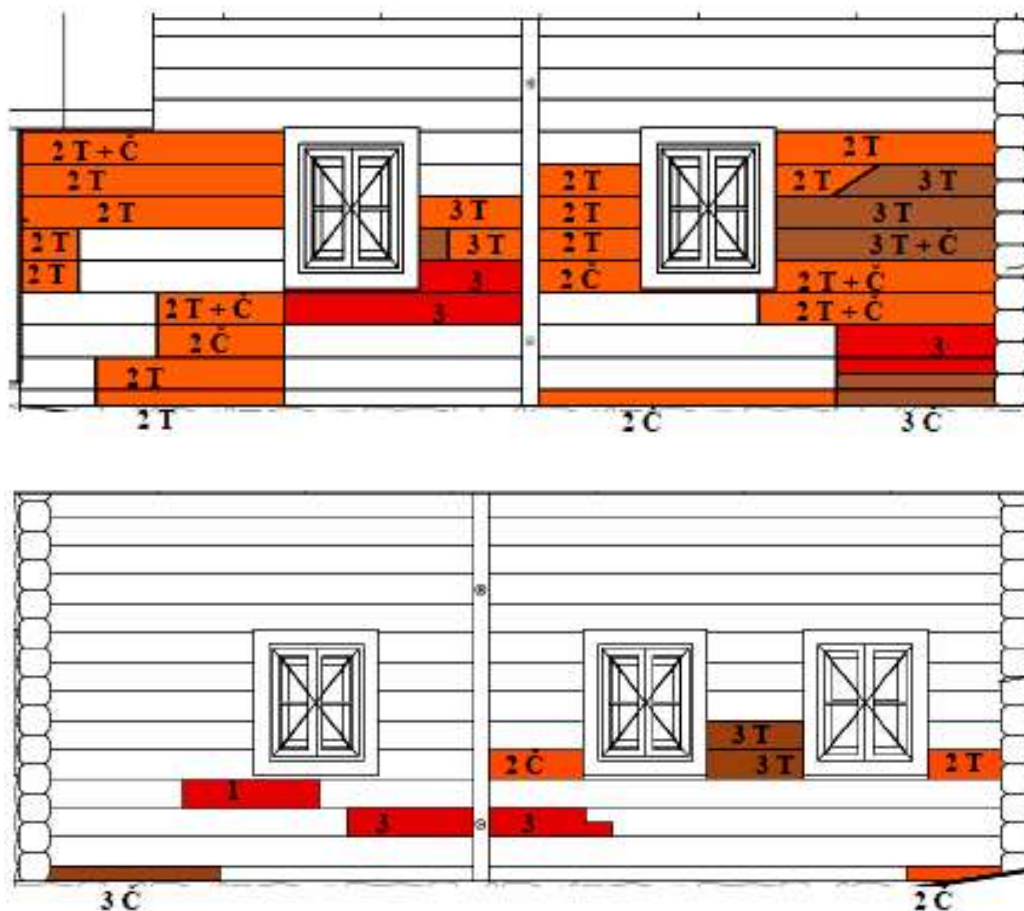
Obr. 8: Rozsah napadení západní a jižní stěny škůdci, výtah z [1].

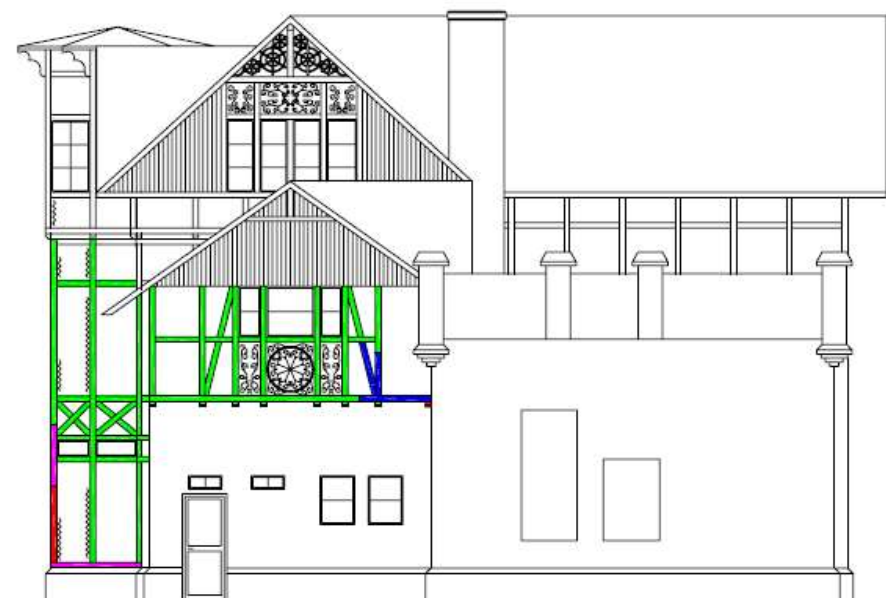
Posouzení zdravotního stavu dřevěných částí objektu loděnice včetně dveří, vrat a okenních výplní jako integrované části konstrukčního systému bylo provedeno v letech 2009 až 2012, jedná se o průzkumy [2, 3]. Poškození jsou převážně lokálního charakteru, z dřevěných fasádních prvků je přibližně 80 % v dobrém stavu. Napadené prvky je nutno vyměnit, jedná se většinou o sloupky a prahy, které jsou ve styku s podezdívkou.

součástí výsledků je dále popis a tabulky prvků s uvedenými rozsahy a druhy poruch. Barevná stupnice od modré po červenou značí tři stupně poškození dřevěných prvků hrázdění podle naléhavosti zásahu (modrá barva – malá, fialová – střední a červená – vysoká naléhavost zásahu), zeleně jsou označeny zdravé fasádní prvky.

Obr. 9: Grafické zaznamenání výsledku průzkumu dřevěných fasádních prvků západní strany unikátní hrázděné stavby veslařského klubu v Brně – Jundrově, kresleno v měřítku výtah z dokumentace [7].

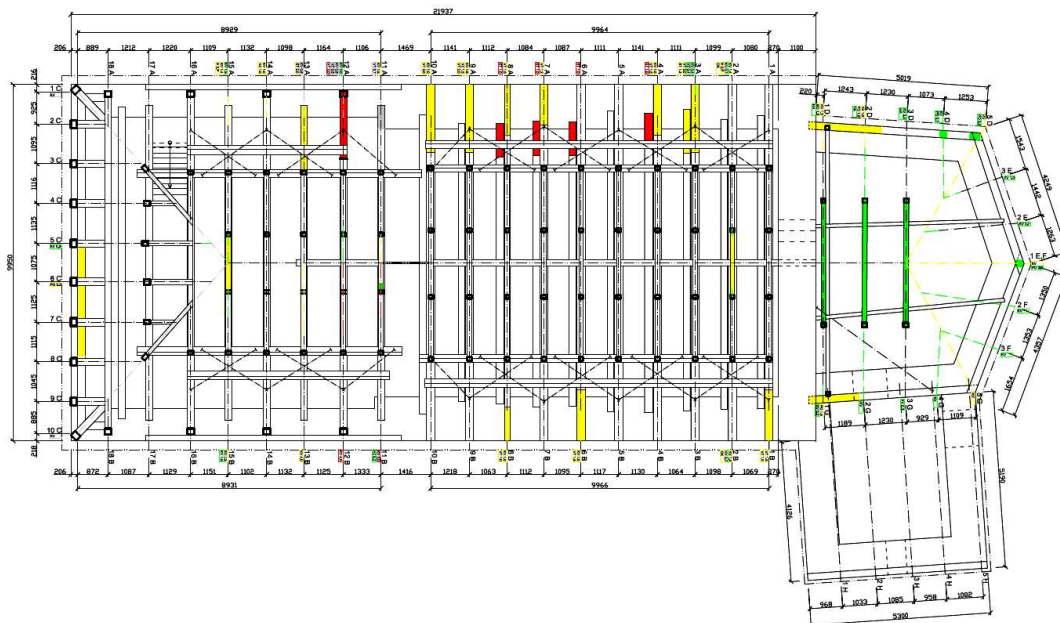
V půdoryse krovových konstrukcí je barevně zaznamenáno poškození dřevěných konstrukcí podle třídy naléhavosti 1 až 3, rozsah napadení je patný z výkresu (obr. 12 – kresleno v měřítku) a tabulkového záznamu s popisem (Tab. 1). Tento způsob značení byl převzat z publikace [9], přičemž byl částečně upraven podle konkrétních požadavků řešeného objektu – viz následující popis.

Pokud byly prvky označeny šedě, jednalo se o místa špatně přístupná k vizuálnímu posouzení, přičemž lze očekávat poškození hnilobou nebo hmyzem. Tato místa je zapotřebí zpřístupnit a rozsah napadení stanovit nejpozději při realizaci sanace.

Žlutou barvou byly označeny prvky se střední naléhavostí zásahu. Hniloba, nebo hmyz mění pevnost prvku. V krátké době jsou tedy potřebné realizace oprav konstrukční sanací, i když konstrukce není bezprostředně ohrožena destrukcí.

Jiná je ovšem situace u prvků označených červeně, tedy s vysokou naléhavostí zásahu. Jednalo se o prvky značně narušené hnilobou nebo hmyzem. Je nutná konstrukční sanace. V nejbližší době by mělo dojít alespoň k provizornímu zesílení, protože konstrukce je ohrožena částečným nebo úplným zřícením [6].

Obr. 12: Půdorys krovových konstrukcí kostela Nanebevzetí Panny Marie ve Žhoří, výťah z dokumentace [6] s označením poškození dle naléhavosti zásahu.

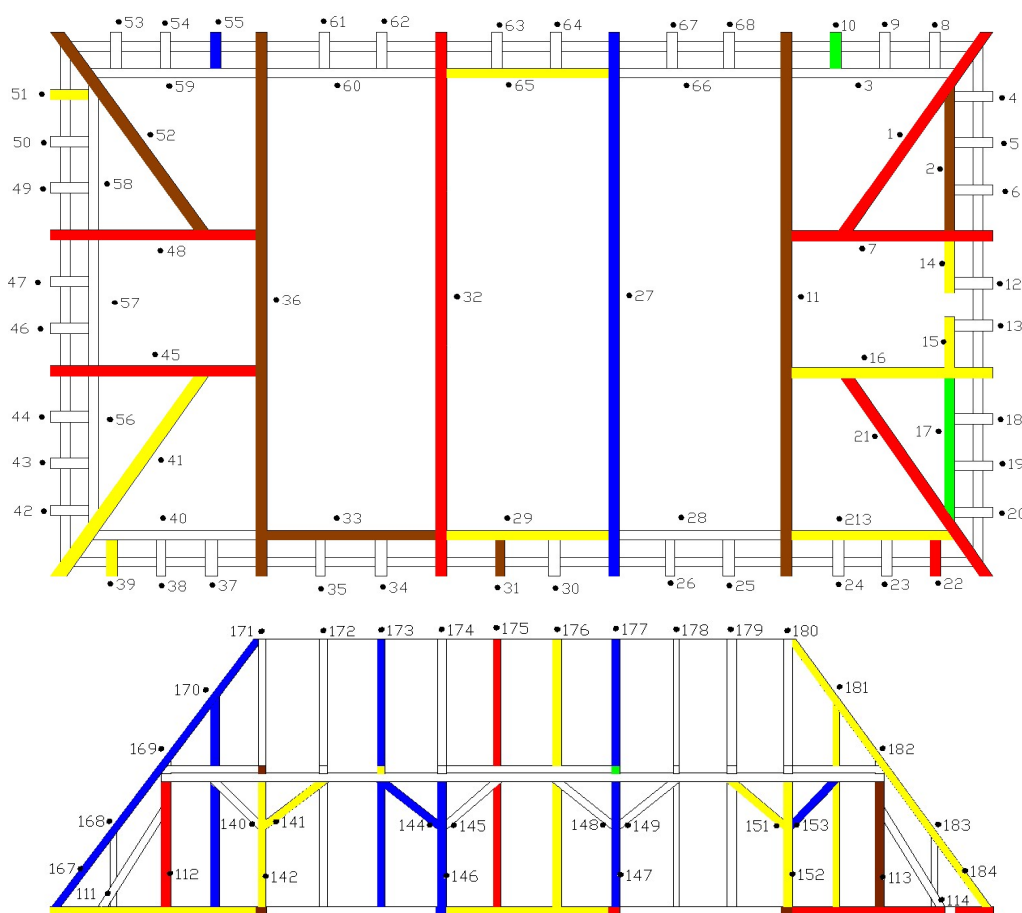
Při kreslení skutečného stavu krovu, bylo každému prvku v konstrukci přiděleno pořadové číslo. V tomto případě bylo poškození rozděleno do 5 tříd (obr. 13) a jednotlivým třídám přiděleno barevné označení (od zelené po červenou).

Následně do pohledů byly defekty jednotlivých prvků v měřítku podle rozsahu vybarveny barvou odpovídající stupni poškození a přiloženy popisné tabulky. Bohužel napadení krovové konstrukce je poměrně rozsáhlé a některé prvky jsou poškozené natolik, že téměř není patrný jejich původní tvar.

Obr. 13: Půdorys krovu a východní strana zastřešení fary v Čučicích s barevným značením napadení, každý dřevěný prvek krovové konstrukce má své číslo. Čerpáno z [8].

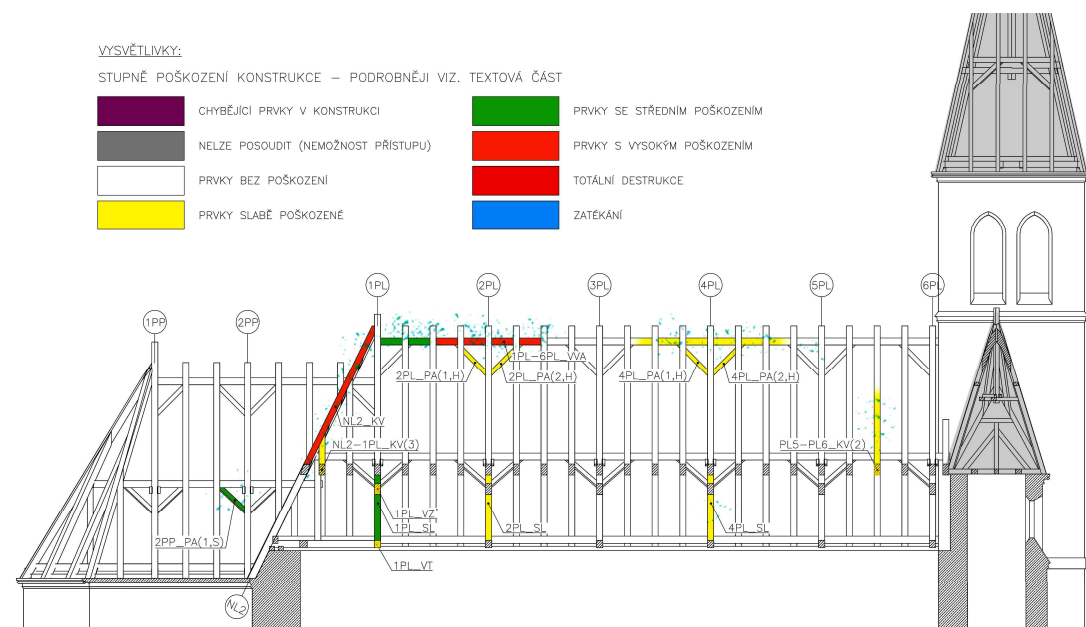
Obr. 16: Podélný řez krovovou konstrukcí zastřešení lodi s vyznačením poškození, výťah z výkresové části [13].

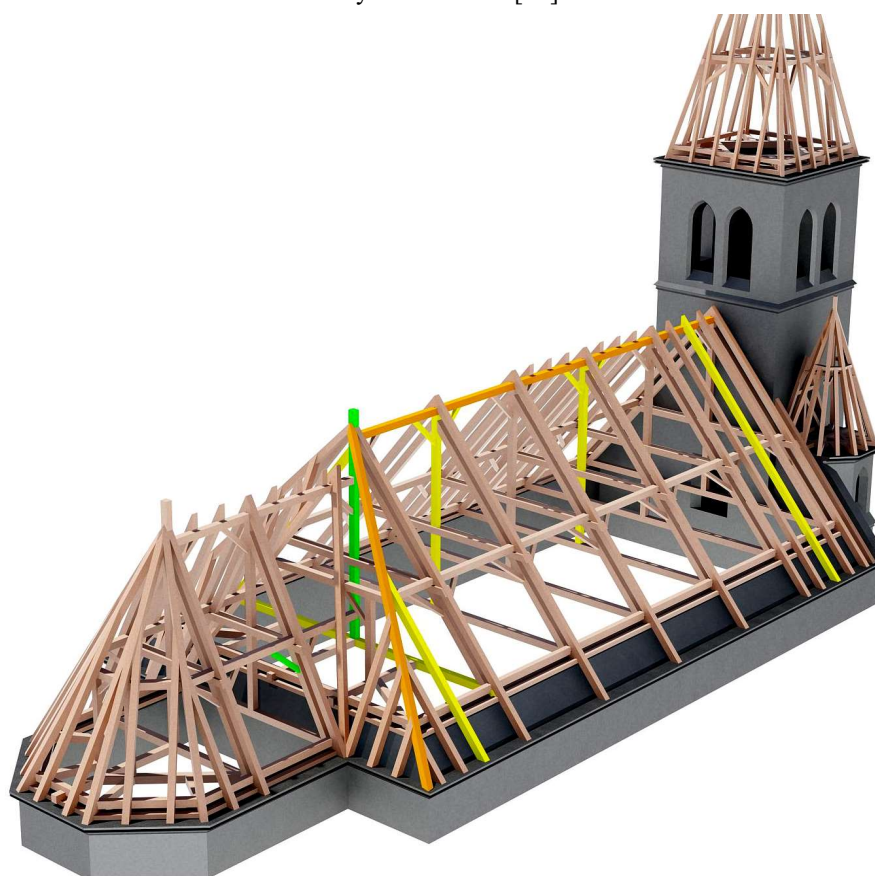
Obr. 17: Zobrazení poškození krovové konstrukce ve 3D modelu [13].

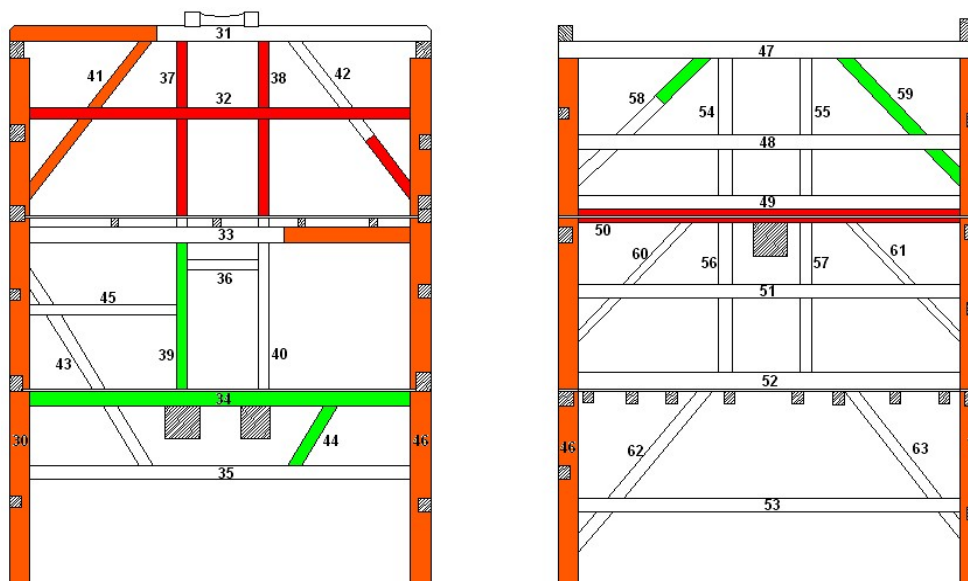
Zelenou barvou je zaznačeno střední napadení prvku v konstrukci. Silně napadené části, které si nicméně stále zachovávají mechanickou pevnost, představuje barva oranžová. Velmi silně napadené prvky jsou vybarveny červeně. Ukázka z dokumentace výsledků průzkumu jižní a západní stěny klece mlýna je uvedena na obr. 19.

Obr. 19: Záznam výsledků průzkumu konstrukce klece – barevné označení podle závažnosti napadení (prvky napadené dřevokazným hmyzem, houbami nebylo prokázáno). Vlevo konstrukce jižní a vpravo západní stěny mlýna, výtah z [10].

Pokud bychom porovnávali jednotlivé stěny, lze konstatovat, že nejzávažnější napadení vykazuje čelní (severní) strana mlýna – tedy stěna, která nese značnou část zatížení z hmotnosti hřídele a perutí. Co se týká závažnosti defektů, následuje strana jižní. U obou bočních stěn (východní a západní) nebyl za tři roky sledování zjištěn žádný zásadní postup napadení a celkově tyto stěny vykazují největší počet trámů bez napadení. Důvodem je zřejmě již provedená dřívější výměna některých poškozených prvků (v konstrukci se již objevují trámy řezané).

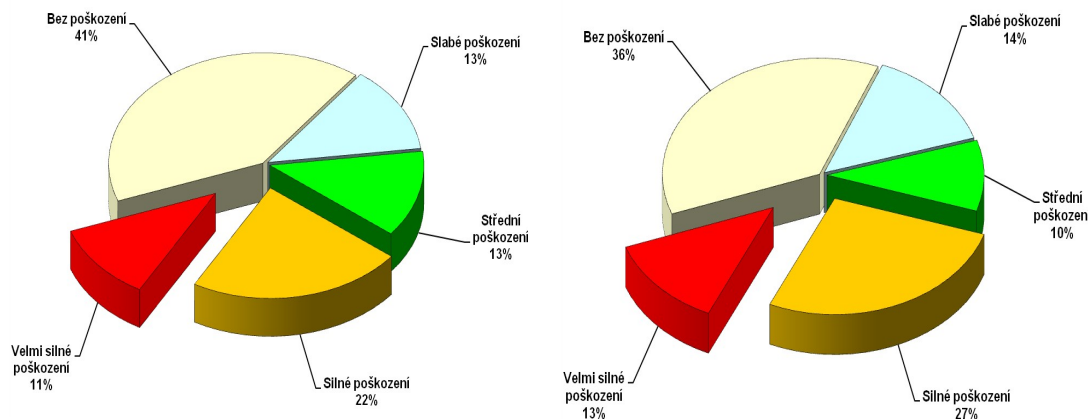
Protože u základové konstrukce nelze vysledovat přesný postup poškození během sledovaného období (vizuální hodnocení vzhledem k rozsahu a četnosti defektů to neumožňuje) bylo srovnání provedeno na otočné konstrukci mlýna, pro statistické výpočty bylo počítáno se 71 dřevěnými prvky. Zde je již patrný postup napadení ve všech barevných kategoriích (obr. 20).

Obr. 20: Grafy postupu rozsahu napadení pohyblivé konstrukce během let 2008 až 2011. Vlevo první průzkum v 2008 – hodnoty naměřeny v průběhu zpracování [10]. Vpravo průzkum provedený v roce 2010 – hodnoty naměřeny v rámci zpracování [11].

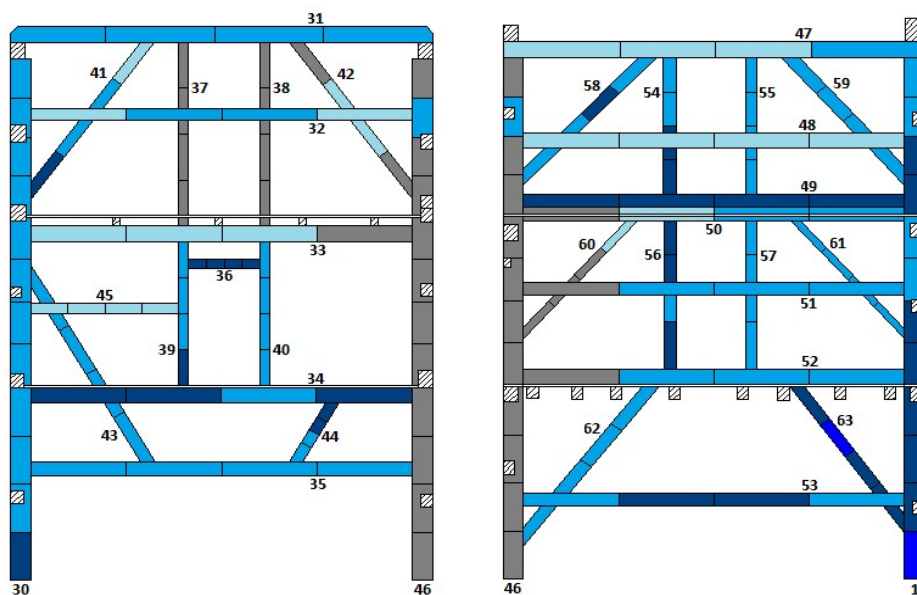
Obr. 21: Ukázka grafického zaznamenání výsledků průzkumu – barevné označení podle vlhkosti. Vlevo jižní a vpravo západní stěna mlýna [11].

Značení je rozděleno do šesti kategorií, kde jsou čtyři kategorie značeny modrou barvou různých odstínů. Nejslabší odstín vyjadřuje nejnižší vlhkost, naopak sytý odstín značí velmi zvýšenou vlhkost. Červenou barvou jsou značeny části s vlhkostí nad 20%. Šedá barva značí části, které nebylo možno změřit (oblity, suky, praskliny, kovové části, části zakryté šalandou). Hodnoty, které byly v konstrukci naměřeny, platí pouze pro den měření a danou situaci. Měření bylo prováděno za polojasného počasí při teplotě 11°C.

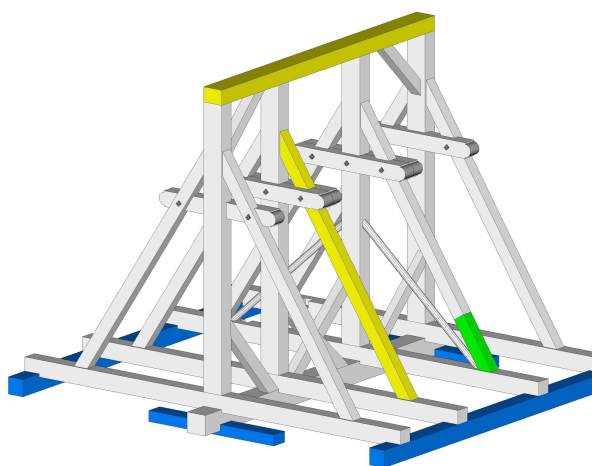
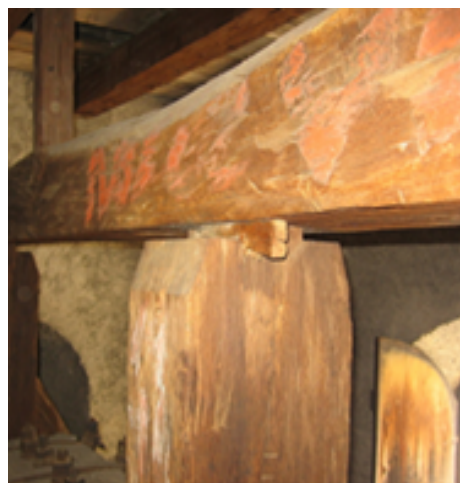
Obr. 24: Konstrukce zvonové stolice s lokalizací poškození v prostorovém modelu [5], vpravo fotodokumentace horního příčného trámu (prohnutí nahoru, uvolnění ze spojů vlivem namáhání konstrukce – pravidelný kyv zvonů, v 3D označeno žlutě). Poškozeny jsou dvě šikmé vzpěry, příčný trám a část podlahových prken (v obrázku vlevo není zaznamenáno).

Stupně poškození: modře značené prvky jsou ty, které v době průzkumu nešly posoudit z hlediska nepřístupnosti, bez barevného označení jsou zdravé prvky - tedy bez poškození, zeleně je značeno nízké a žlutě střední poškození. Červená barva pro vysoké poškození se na zvonové stolici nevyskytuje.

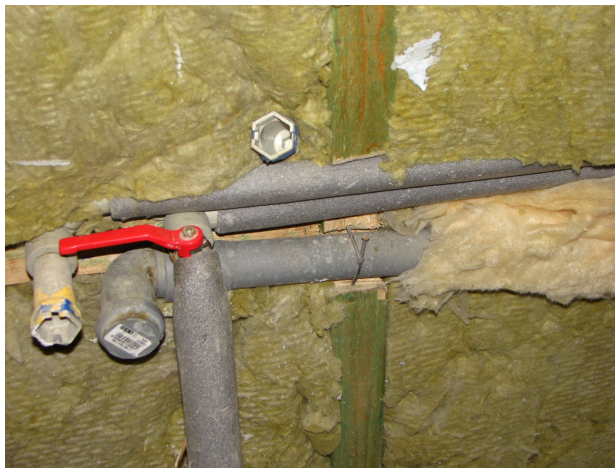
Veškeré výše uvedené chyby byly zjištěny při namátkovém kontrolním dnu. Jedná se jen o zlomek chyb, tato je však považována za velmi hrubou chybu ohrožující stabilitu budovy.

Obr. 1: Oslabení průřezu sloupku nosné stěny ze strany kuchyně

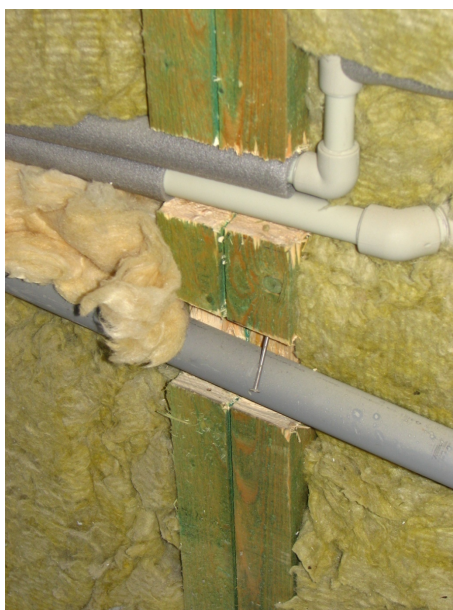
Obr. 2: Oslabení průřezu sloupku nosné stěny ze strany koupelny

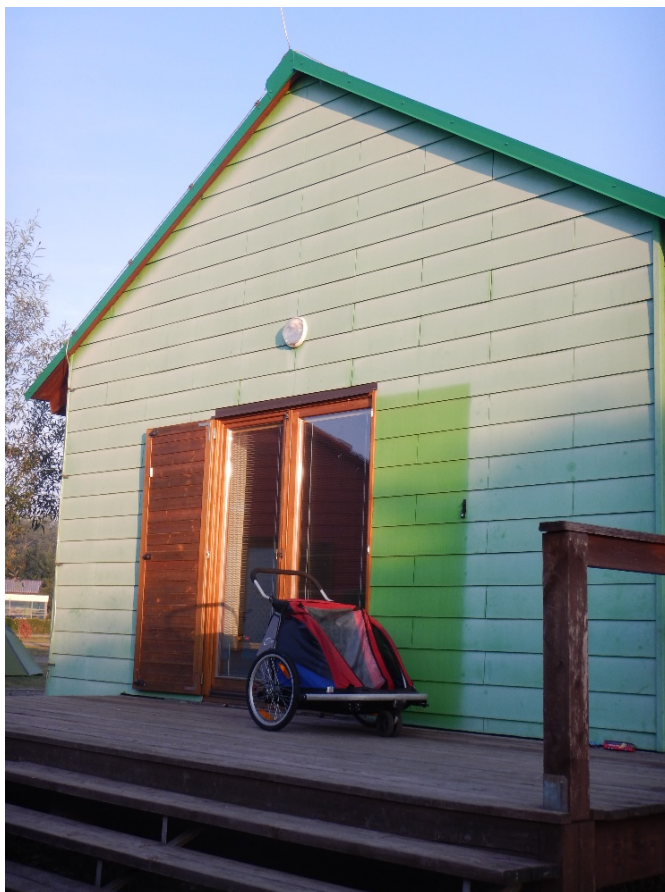
Obr. 1: Degradace barevného odstínu – na opláštění z překládaných cementotřískových desek přetíraných na stavbě je dobře patrná totální degradace barevného odstínu v porovnání s částí opláštění, která byla dlouhodobě chráněna před slunečním svitem

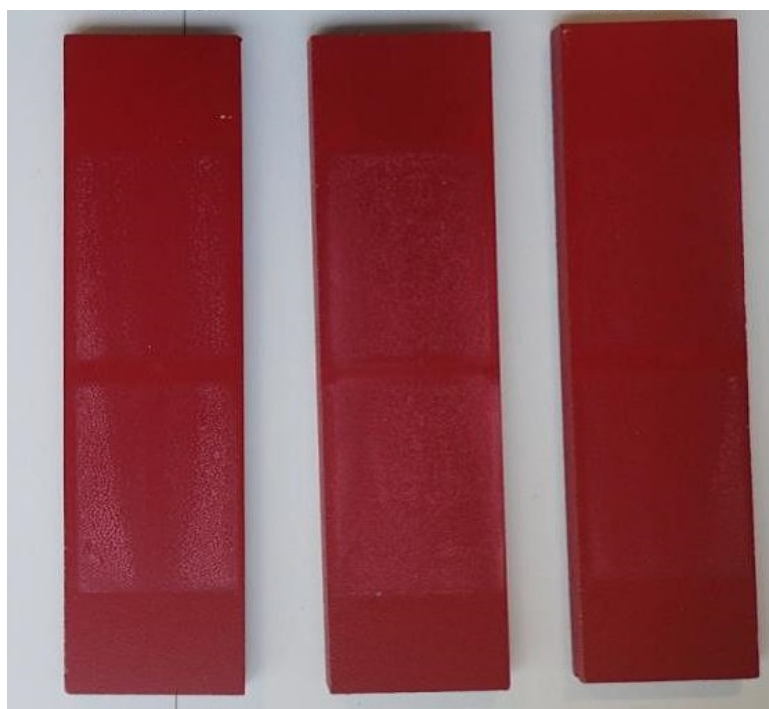
Obr. 4: Zleva 3-3, 3-4 a 4-5 po 2 000 hodinách působení UV záření
