**Výzkumná zpráva:**  
**Rozbor a analýza dat experimentální**  
**dřevostavby**  
**CZ.01.1.02/0.0/0.0/16\_045/0007420**

Zpracoval: doc. Ing. Iveta Skotnicová, Ph.D.  
VŠB – Technická univerzita Ostrava  
Fakulta stavební  
Katedra prostředí staveb a TZB  
Ludvíka Podéště 1875/17  
708 33 Ostrava-Poruba

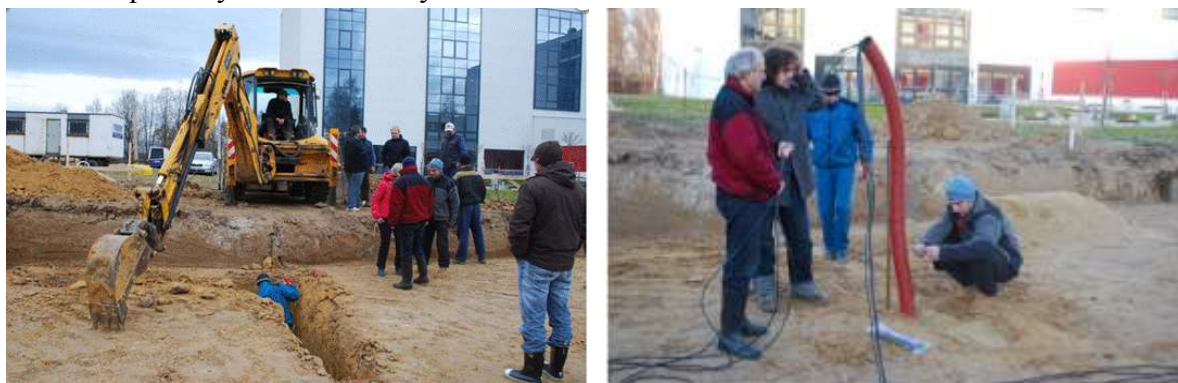
Obr. 1.4 Realizace umístění teplotních čidel do zeminy v podzákladí dřevostavby

Umístění teplotních čidel do zeminy muselo být realizováno současně s výstavbou objektu. Na obr. 1.4 je ukázka ukládání teplotních čidel do zeminy do hloubky 3 m a 1,5 m pod úroveň podlahy budoucí stavby.

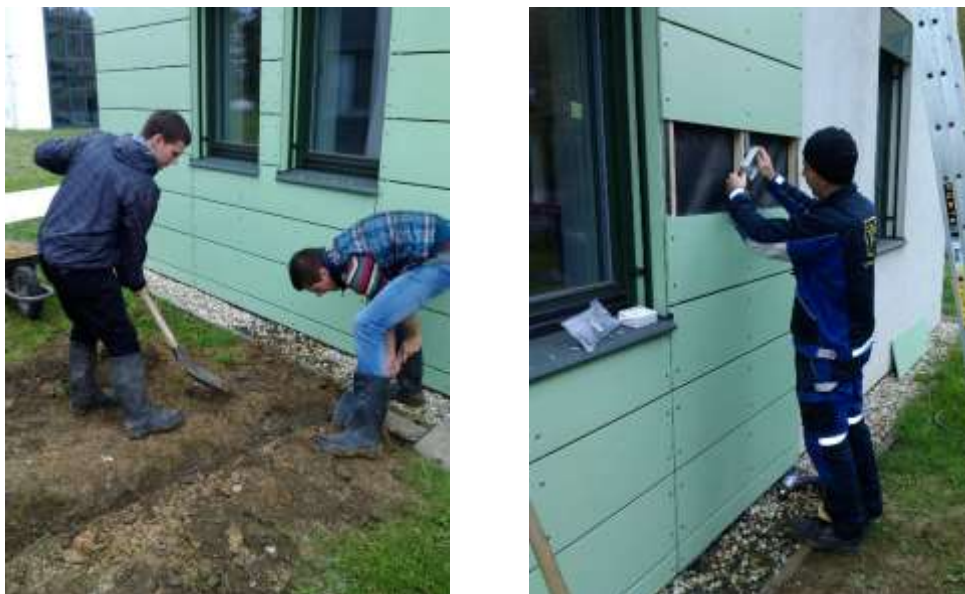
Obr. 1.7 Realizace umístění teplotních čidel do zeminy mimo budovu dřevostavby

Pro měření teplot v zemině mimo budovu byly použity stejné snímače, jako pod budovou - odporové platinové teplotní snímače TR 087B-60 Pt1000, třídy A, teplotní rozsah od -25 do +70 °C. Umístění teplotních čidel a jejich propojení s dataTakrem DT80G provedla firma TR instruments, spol. s r.o. (Obr. 1.7). Při pokládání čidel pomáhali také doktorandi FAST VŠB-TUO.

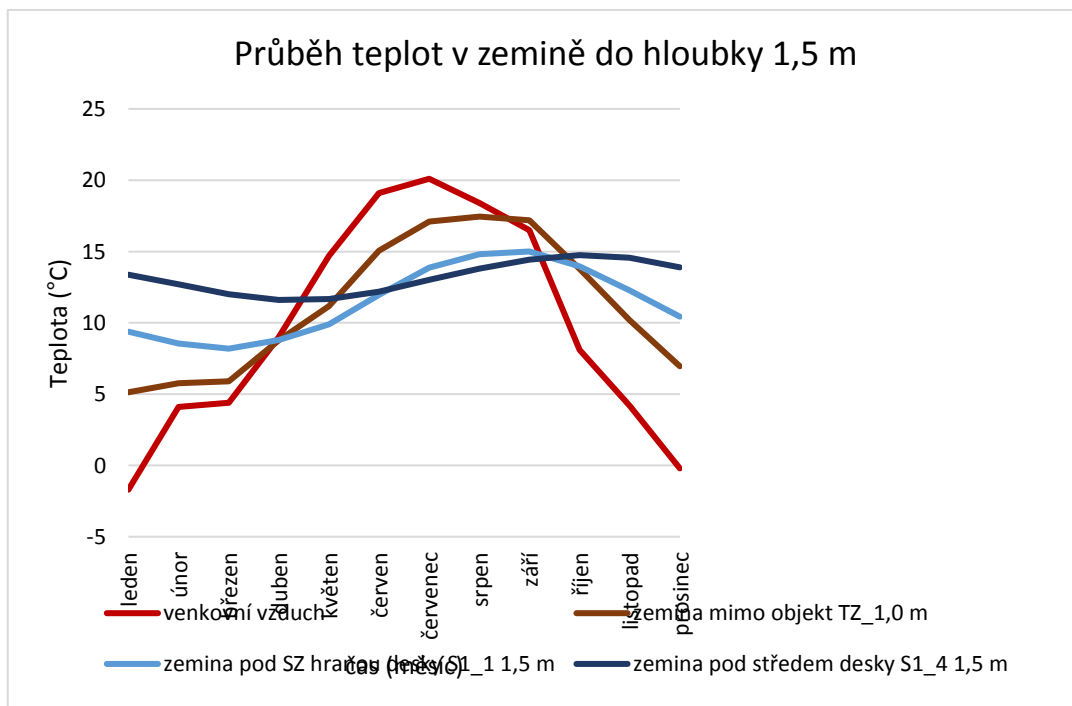
Obr. 1.9 Celoroční průběh průměrných měsíčních teplot v zemině do hloubky 1,5 m

Na obr. 1.8 a  1.10 jsou zn zorněny pr běhy pr měrných měsíčních teplot v zemině pod základovou deskou a mimo základovou desku během období celého roku 2016. Teploty v zemině vykazují s rostoucí hloubkou stabilnější hodnoty a kolísají pouze v závislosti na pozici umístění teplotního čidla pod základovou deskou a na ročním období. Pro porovnání

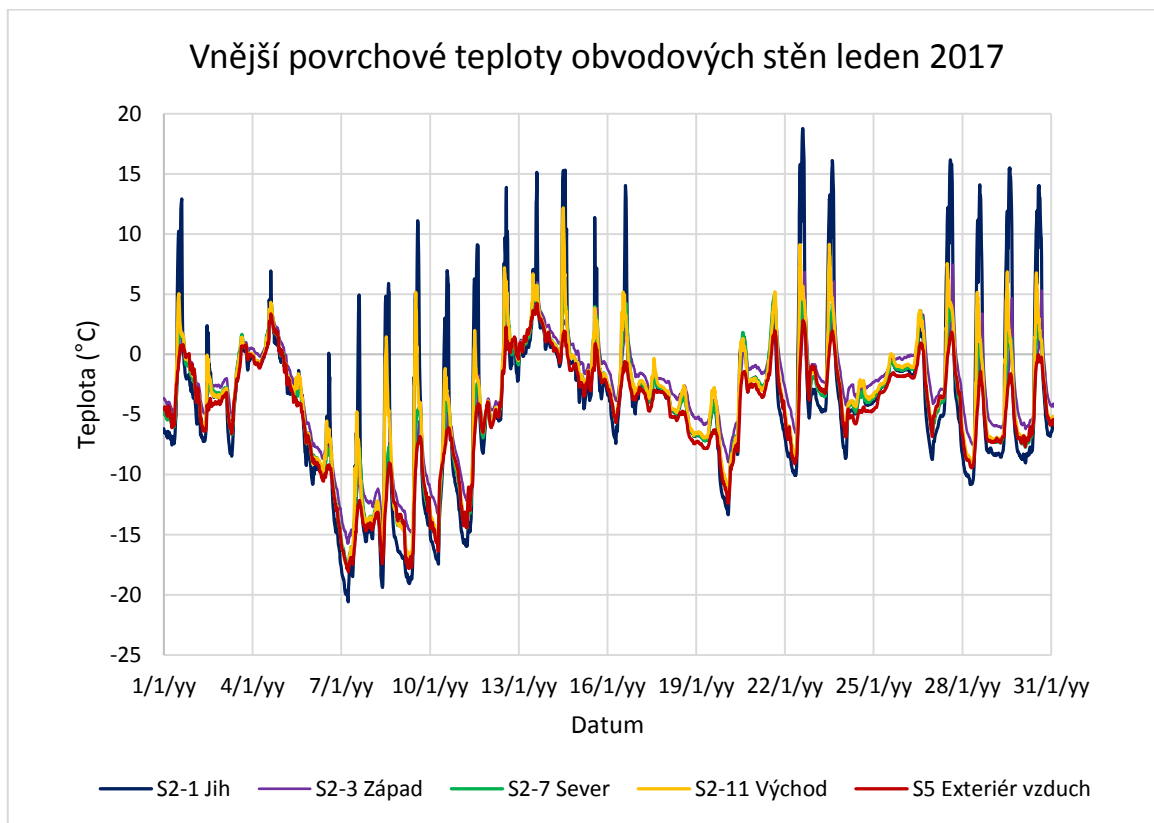
Obr. 1.13 Měsíční průběh vnějších povrchových teplot obvodových stěn objektu

Na obr. 1.13 jsou znázorněny celodenní průběhy vnějších povrchových teplot na obvodových stěnách objektu během měsíce ledna 2017. Povrchové teploty konstrukcí

kopírují průběhy teplot venkovního vzduchu, ale odlišují se svými hodnotami. Z uvedených průběhů jsou zřetelné rozdíly povrchových teplot mezi jednotlivými stěnami s různou orientací na světové strany, projevuje se zde vliv sluneční radiace, vliv sálání noční oblohy, vliv proudění vzduchu, vliv srážek a také vliv odlišného druhu fasády.

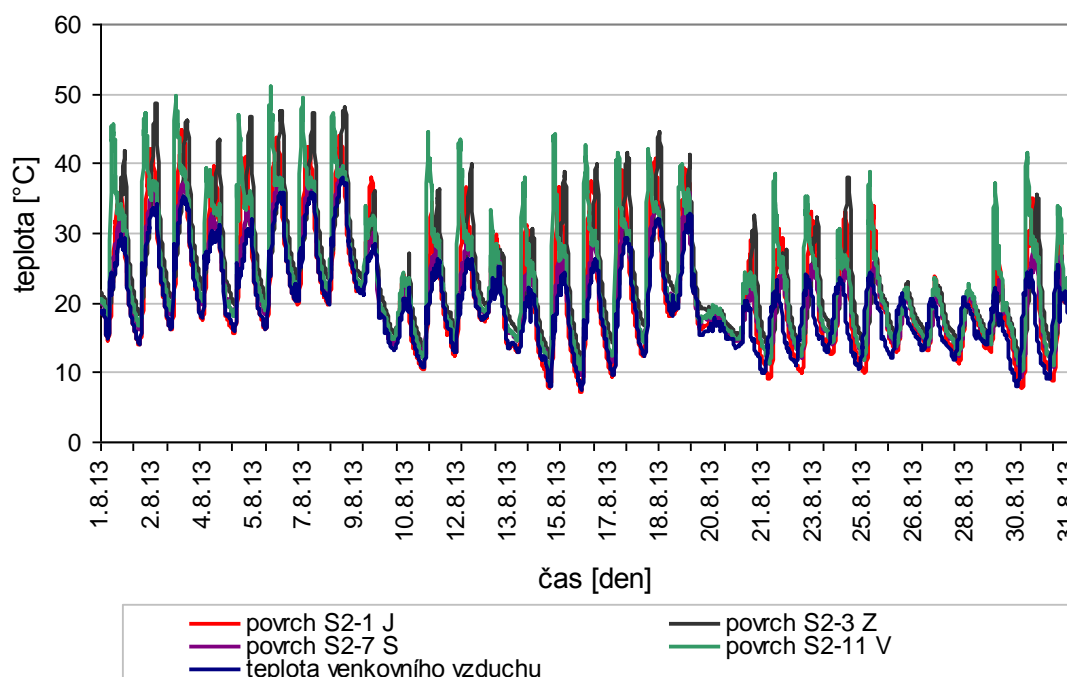
Obr. 1.17 Měsíční průběh vnějších povrchových teplot obvodových stěn objektu

Na obr. 1.17 jsou znázorněny celodenní průběhy vnějších povrchových teplot na obvodových stěnách objektu během měsíce srpna 2013 (nejteplejší letní měsíc). Z uvedených průběhů jsou zřetelné rozdíly povrchových teplot mezi jednotlivými stěnami s různou orientací ke světovým stranám, projevuje se zde vliv sluneční radiace, vliv sálání noční oblohy, vliv proudění vzduchu, vliv srážek a také vliv odlišného druhu fasády.

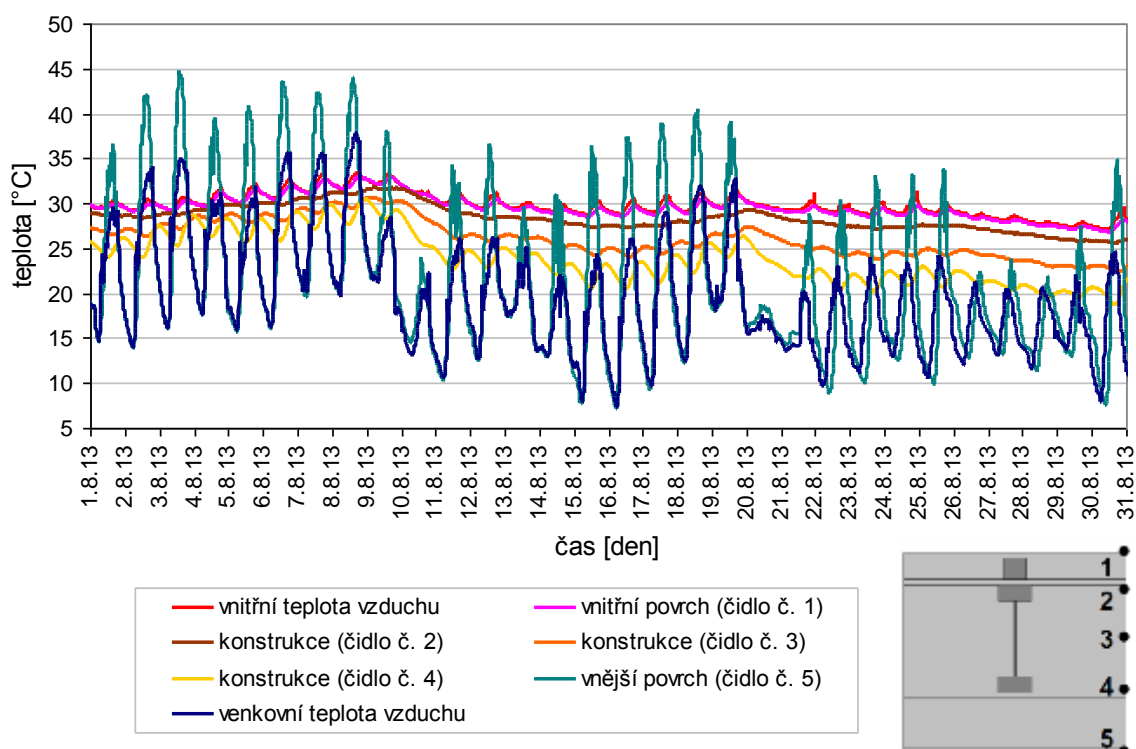
Obr. 1.20 Průběh naměřených teplot v konstrukci obvodové stěny s kontaktním zateplením - orientace Jih (sonda S2-1)

Naměřené vyšší vnitřní teploty vzduchu byly ovlivněny provozním režimem, kdy v rámci zajištění stejných okrajových podmínek pro měření nebyl vnitřní prostor ochlazován větráním venkovního vzduchu v nočních hodinách ani nucenou výměnou vzduchu.

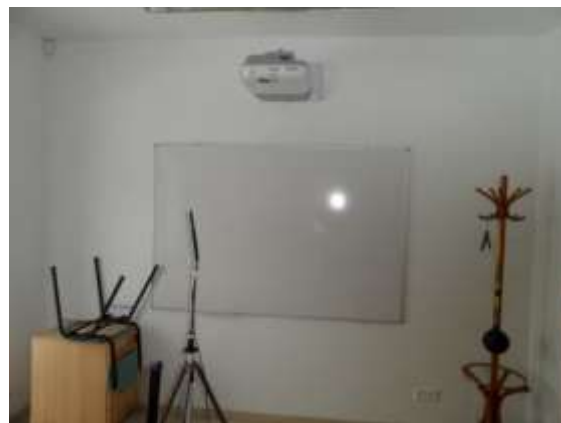
Obr. 1.25 - Měřená dělicí konstrukce v průběhu výstavby Obr. 1.26 - Posuzovaná dělicí příčka

Řešená zdvojená stěna je z pohledu konstrukčních zvyklostí obdobných staveb nadstandardní, neboť obsahuje dvě vzájemně akusticky oddělené a samostatně kmitající části. Při výstavbě bylo pečlivě hlídáno rovněž napojení stěny pro zamezení bočních cest šíření zvuku. Sníženou výslednou hodnotu neprůzvučnosti lze zdůvodnit velkým množstvím elektroinstalačních vedení a souvisejících prostupů, které jsou v konstrukcích zabudována.
